OF. SESAMM 033.23

Ref.: Processo Administrativo 1 – 059/2023, referente a 3ª Etapa da implantação do Sistema de Afastamento de Esgotos e implantação e operação do Sistema de Tratamento de Esgotos, em conformidade com o Contrato de Concessão N° 213/08, Processo Licitatório 774/2008, Concorrência Pública 003/2008.

Assunto: Aparente implantação inadequada do Coletor Tronco Santo Antonio, margem direita, na região do PV 60, com conseqüente problema nas Galerias de Águas Pluviais inseridas na Avenida Brasil, esquina com Rua Guerino Davoli.

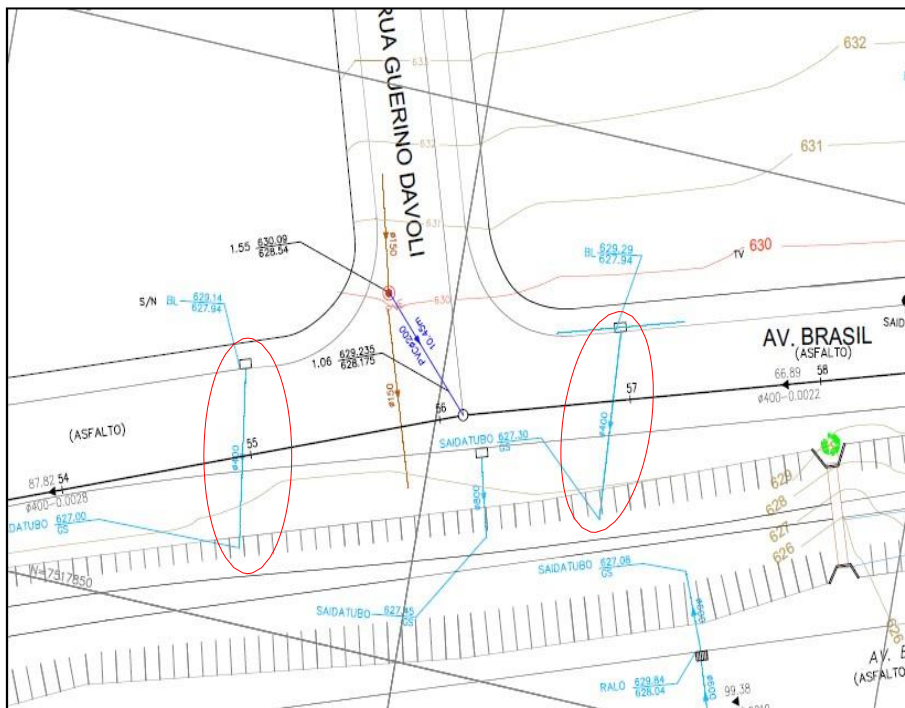
Na data de 25/01/2023, a Secretaria de Obras e Habitação acionou o Serviço Autônomo de Água e Esgotos, pois havia constatado anomalia no funcionamento de duas galerias de águas pluviais na região qualificada em tela. Segue abaixo o croqui de localização das Galerias de Águas Pluviais que apresentaram problemas de escoamento.

Localização das bocas de lobo e tubulação (elipses vermelhas), onde se identificou problema de escoamento das águas pluviais - "Planta "As Built" do Coletor Tronco Santo Antonio, fornecida pela SESAMM".

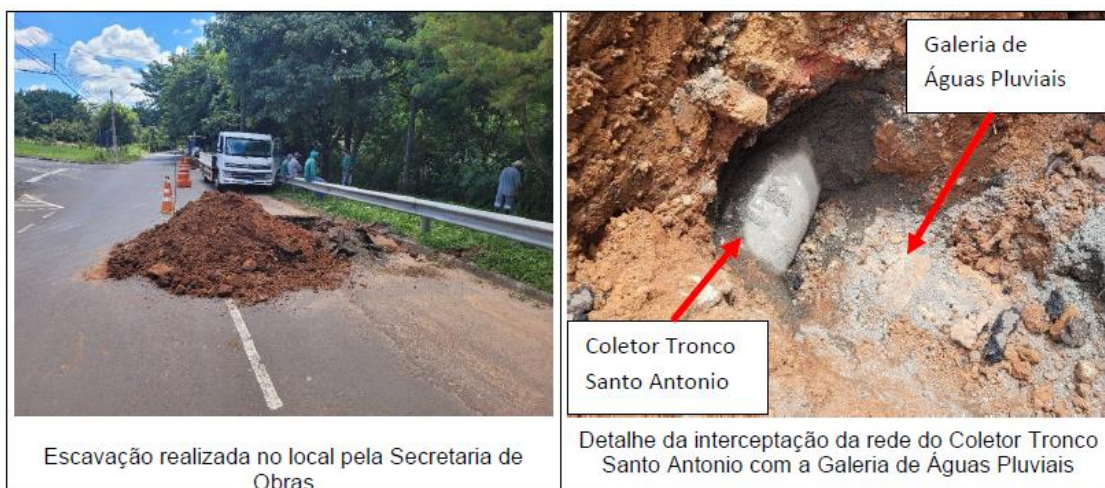
Durante a inspeção do dia 25 de janeiro, se verificou que a Secretaria de Obras havia iniciado a escavação junto a Avenida Brasil, especificamente na GAP inserida a aproximadamente 23 metros a jusante do PV 60, região onde foi implantada a Tubulação do Coletor Tronco Santo Antonio (tubo de concreto com diâmetro de 400 mm). Com base em inspeção visual da área escavada, restou claro que a tubulação do Coletor Tronco Santo Antonio interceptou a galeria de águas pluviais que apresentou problema. Isto é demonstrado nas imagens abaixo:

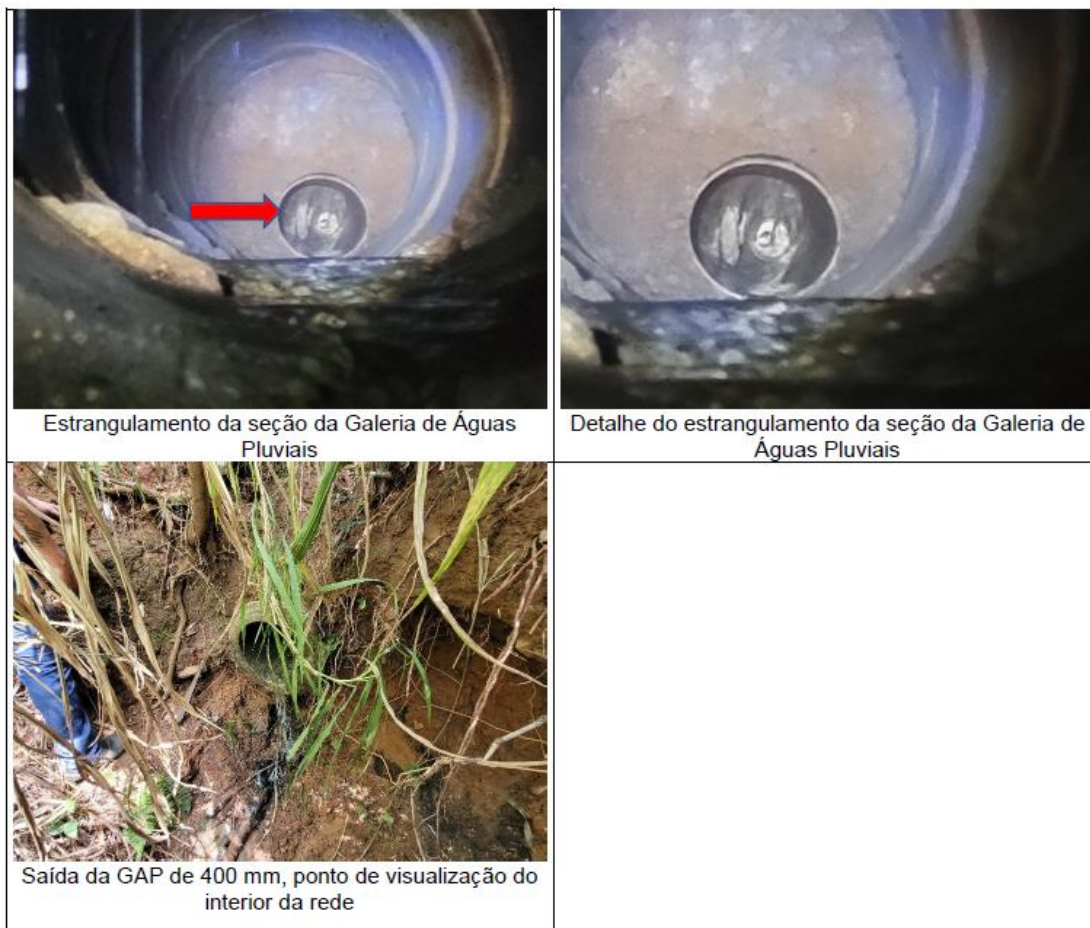
Em função da interceptação da tubulação, se realizou inspeção visual do interior da GAP a partir de seu ponto de despejo, sendo constatado que a galeria sofreu ação antrópica através do estrangulamento da seção.

No interior da GAP supramencionada foi implantada tubulação de menor diâmetro (aparentemente 150 mm) e fechamento da seção restante com argamassa. Para definição da localização aproximada do ponto de estrangulamento, foi realizada a medição com hastes metálicas e trena, sendo confirmado que o estrangulamento está

sob a rede do Coletor Tronco Santo Antonio, distante 7,35 metros a partir do ponto e despejo da GAP. Isto é demonstrado nas imagens a seguir.

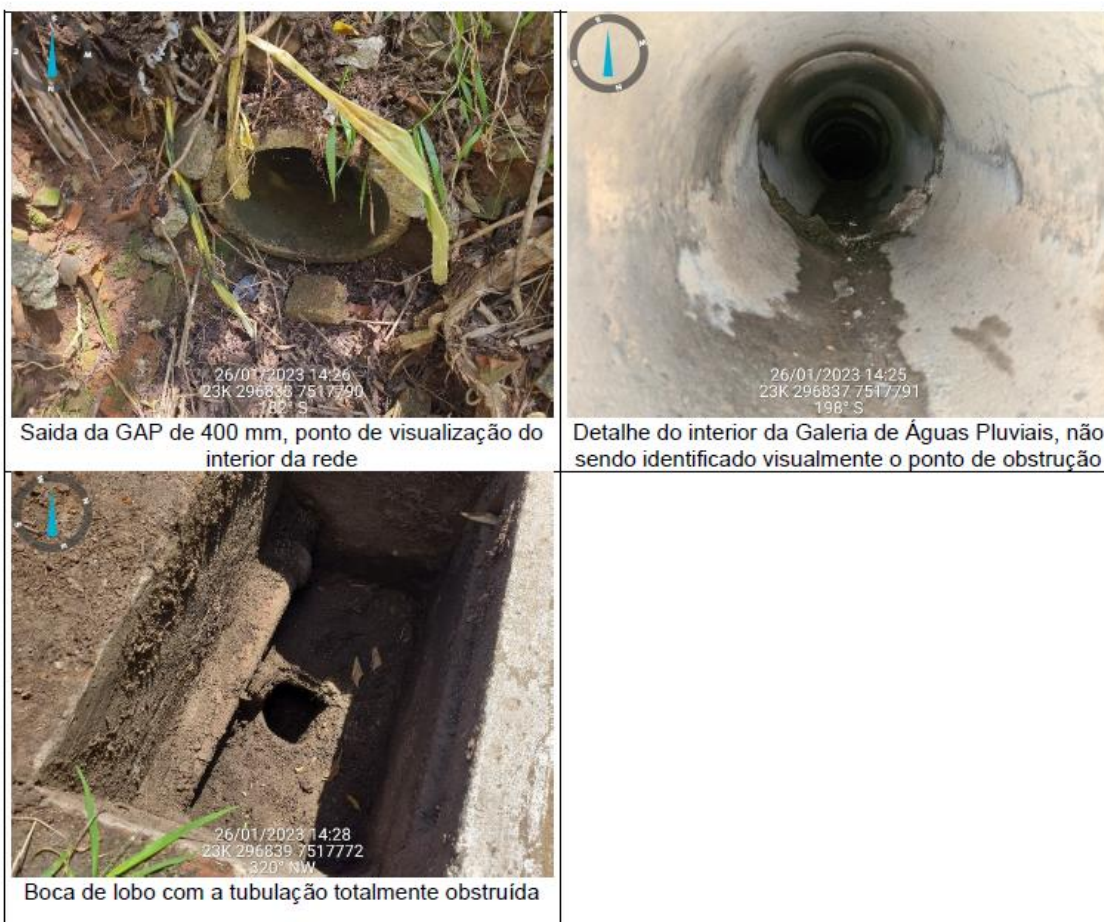
está sob a rede do Coletor Tronco Santo Antonio, distante 9,30 metros a partir do ponto de despejo da GAP.

De acordo com o relato do servidor que inseriu as hastes metálicas na GAP, a obstrução aparentava grande resistência ao deslocamento da haste, podendo caracterizar material sólido de alta rigidez.

Adicionalmente, cumpre informar que a boca de lobo existente estava completamente obstruída, não sendo possível afirmar se a causa foi em consequência da obstrução interna do tubo. Isto é demonstrado nas imagens a seguir:

Se recomenda que a Concessionária SESAMM seja consultada quanto a problemática verificada, pois se tratou da empresa responsável pela implantação o Coletor Tronco Santo Antonio. Para diagnóstico preciso, se faz necessário abertura da GAP, com conseqüente avaliação por engenheiro da modalidade civil.

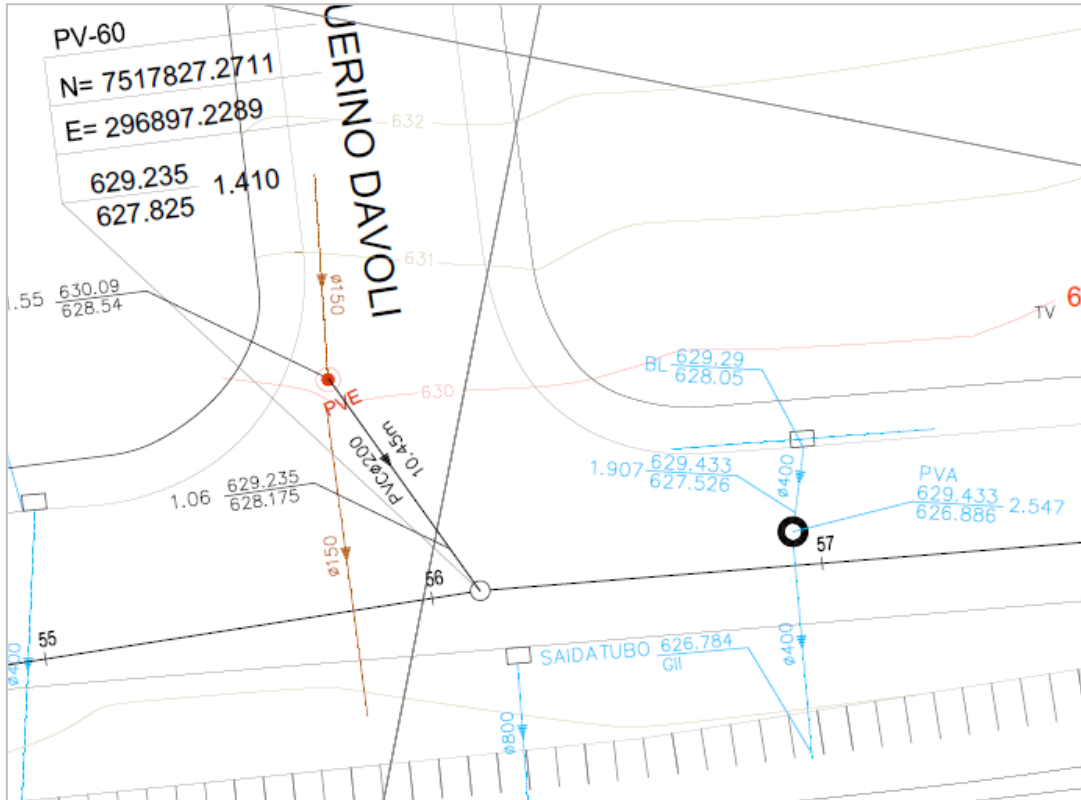
Figura 1- Asbuilt CT ST Antonio MD R01 - Rebaixamento de Galeria DN 400mm - PV60 ao PV61, trecho compreendido entre as ruas Guerino Davoli e Mário Ferreira do Amaral.

06/03/23 a 08/03/23, 1º Ponto: PV60 ao PV61, Avenida Brasil, trecho compreendido entre as ruas Guerino Davoli e Mário Ferreira do Amaral.

Rebaixamento da rede de galeria de águas pluviais DN 400mm, com execução de novo PV de água pluvial e assentamento de 11,60 metros de tubulação de concreto armado EA2-DN 400mm, no trecho entre o Córrego Santo Antonio e o novo PVA, conforme figura 1 abaixo:

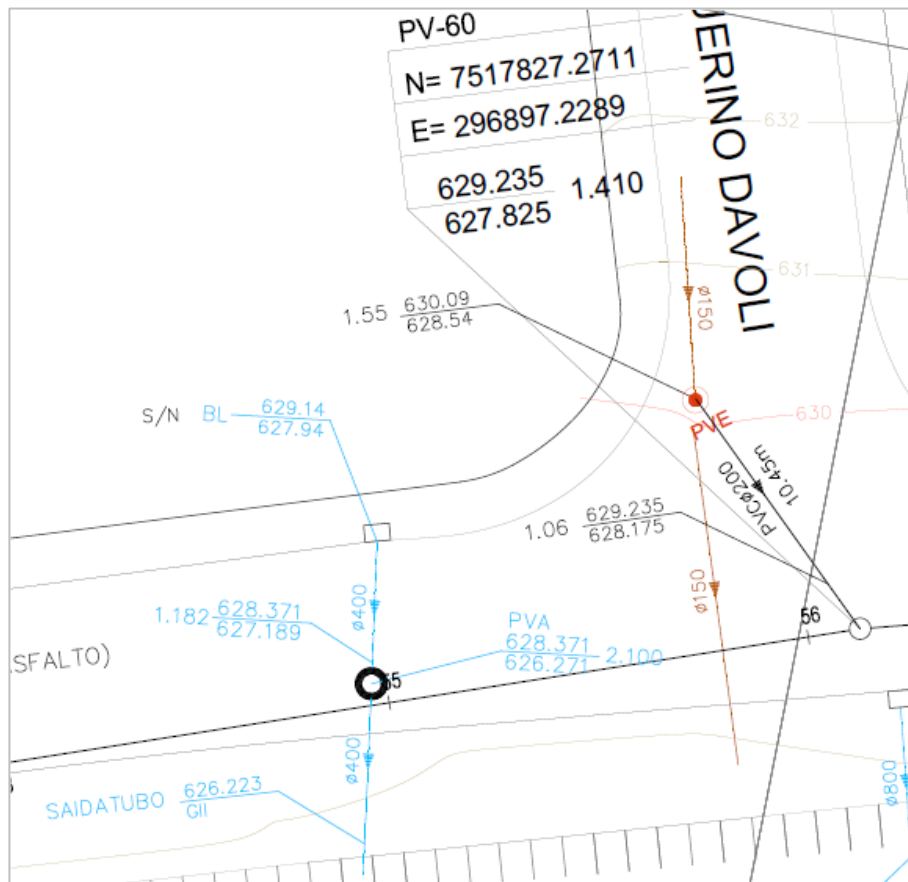
Figura 2 - Asbuilt CT ST Antonio MD R01 - Rebaixamento de Galeria DN 400mm - PV59 ao PV60, trecho compreendido entre as ruas José Bizigatto e Rua Guerino Davoli.

09/03/23 a 13/03/23, 2º Ponto: PV59 ao PV60, Avenida Brasil, trecho compreendido entre as ruas José Bizigatto e Rua Guerino Davoli.

Rebaixamento da rede de galeria de águas pluviais DN 400mm, com execução de novo PV de água pluvial e assentamento de 9,00 metros de tubulação de concreto armado EA2-DN 400mm, no trecho entre o Córrego Santo Antonio e o novo PVA, conforme figura 2 abaixo:
